# **UNIVERSITÀ DEGLI STUDI DI TORINO**

**ESAME DI STATO PER L'ABILITAZIONE ALL'ESERCIZIO DELLA PROFESSIONE DI GEOLOGO JUNIOR**

***SECONDA SESSIONE - ANNO 2016***

## **SECONDA PROVA SCRITTA**

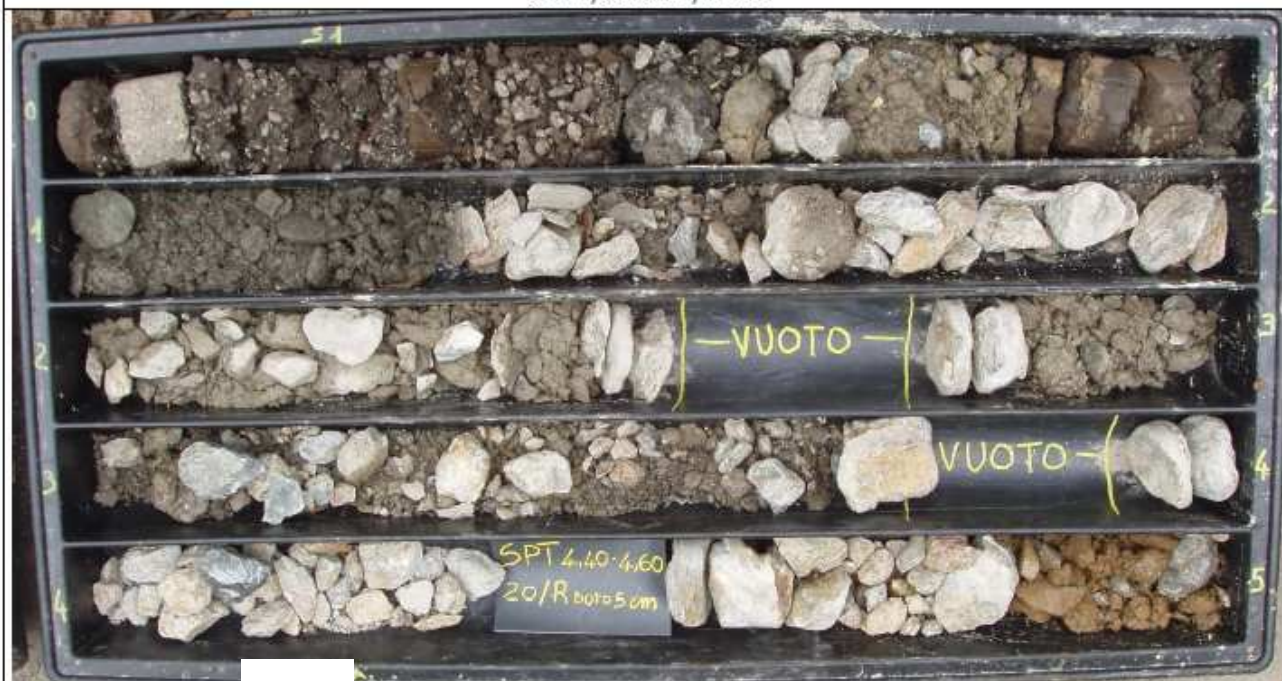
da 0,00 a 5,00 m

SONDAGGIO S1

Considerazioni di carattere generale e applicazione alla redazione del rapporto di prova relativo alla realizzazione del sondaggio a carotaggio continuo di cui si allegano documentazione fotografica e stratigrafia nonché annotazione di campagna delle misure degli spezzoni di carota di lunghezza maggiore di 10 cm.
